乳牛の外観と行動による牛床構造のトラブルシューティング

(地独)道総研根釧農業試験場 堂腰 顕

乳牛へのふんの付着や横臥姿勢、起立動作、飛節の状態、牛床横臥率による、牛床構造のトラブルシューティングについて解説します。

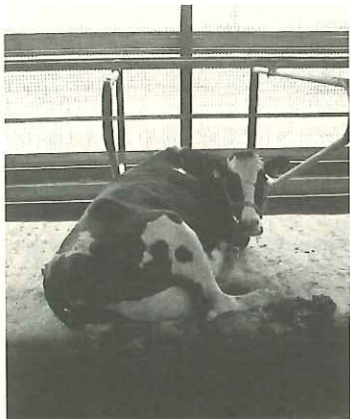
(写真1) 斜めに座って休息する牛

牛は牛床上でまっすぐに座って休息するのが理想的ですが、写真1のように牛床上で尻を隣の牛床にはみ出して、斜めに座る牛がいます。調査では平均15.7% (範囲0~45%)でした。

この割合が30%以上ある牛舎の多くは、牛床が短く、牛床前方の頭の突き出しスペースが狭くなっていました。このことから、牛体のふんの付着は牛床空間が狭く斜めに座って休息することが一因となっていると考えられました。

また、隔柵の下部パイプのブリスケットボードからの長さが短いと斜めに座って休息する牛が多くなる傾向も見られました。

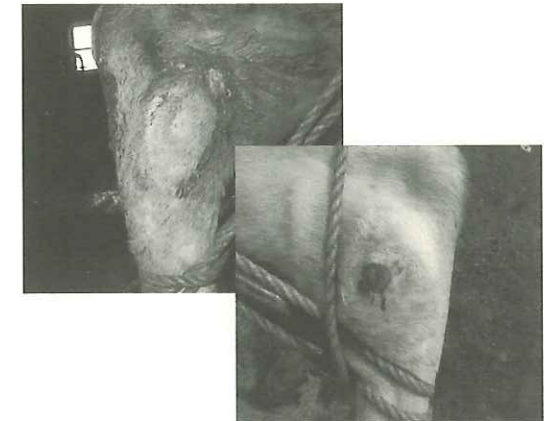
後肢の飛節部分を観察すると、写真2のように飛節が傷つき、腫れている牛をみることがあります。この飛節の異常は蹄疾患と関連が深いといわれています。調査では平均28.2% (範囲0~76%)でした。

この割合が40%以上と高い牛舎の多くは、牛床のネックレールが低く (117cm未満)、牛床

の床資材が硬く、滑りやすい傾向がありました。

このことから、飛節への負担はネックレールが低く、牛床上での起立動作が制限されていることが一因となっていると考えられました。

(写真2) 飛節の異常 (左:腫れ、右:傷)
